Suivis et propositions d'expérimentations de techniques douces d'aménagement des berges sur la Lesse

**Mémoire présenté pour l'obtention du grade
de Licencié en Sciences
biologiques**

Marie-Anne LEGRAND

Août 1997

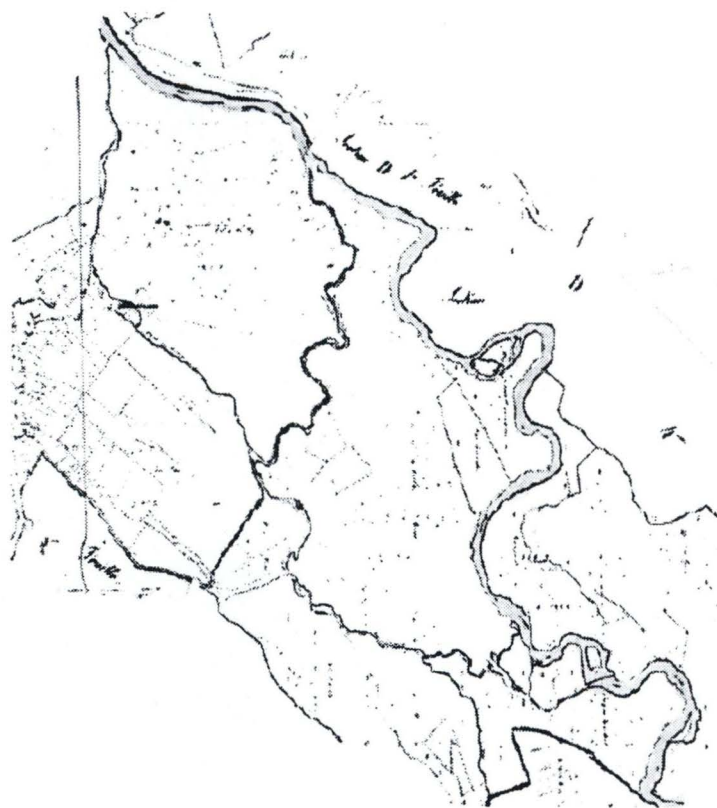
Figure 14 : Evolution du cours de la Lesse à Villers-sur-Lesse par superposition de cartes.

Cette érosion des berges concaves est la cause de l'évolution du cours de la Lesse. Cette dernière a pu être mis en évidence par la superposition de diverses cartes. On a pu

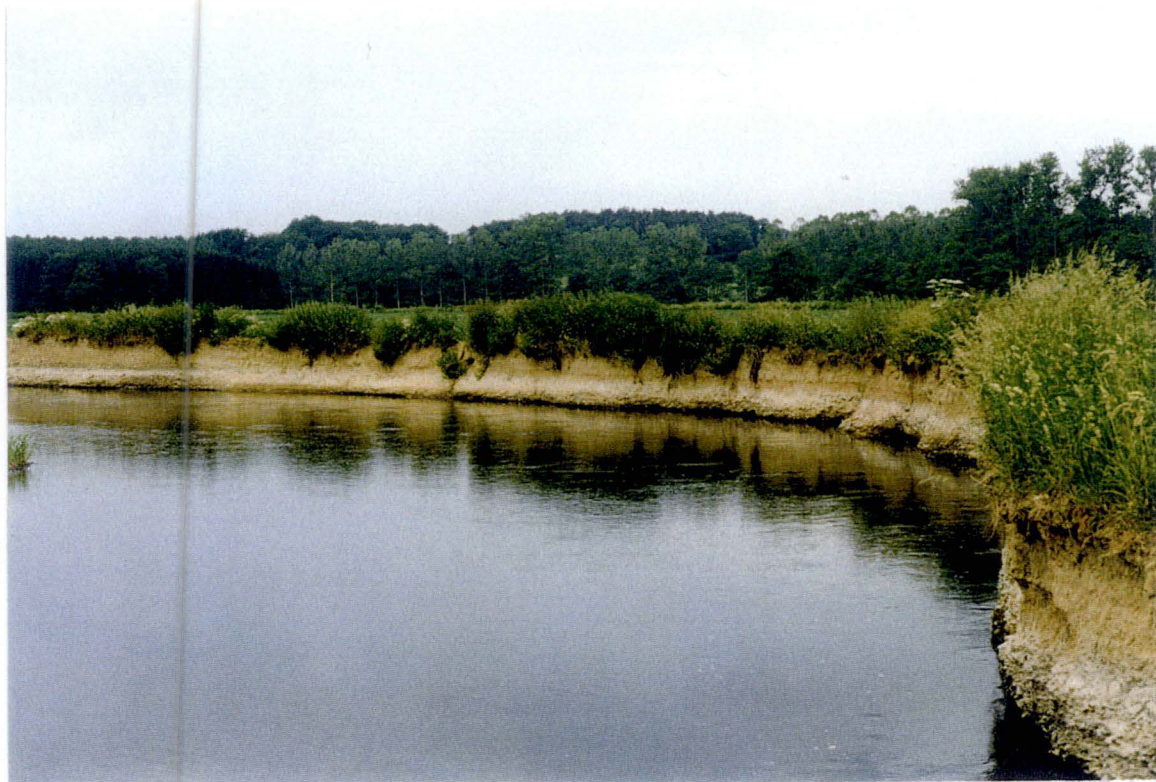
Figure 12 : Berge érodée de la Lesse à Villers-sur-Lesse (1997)

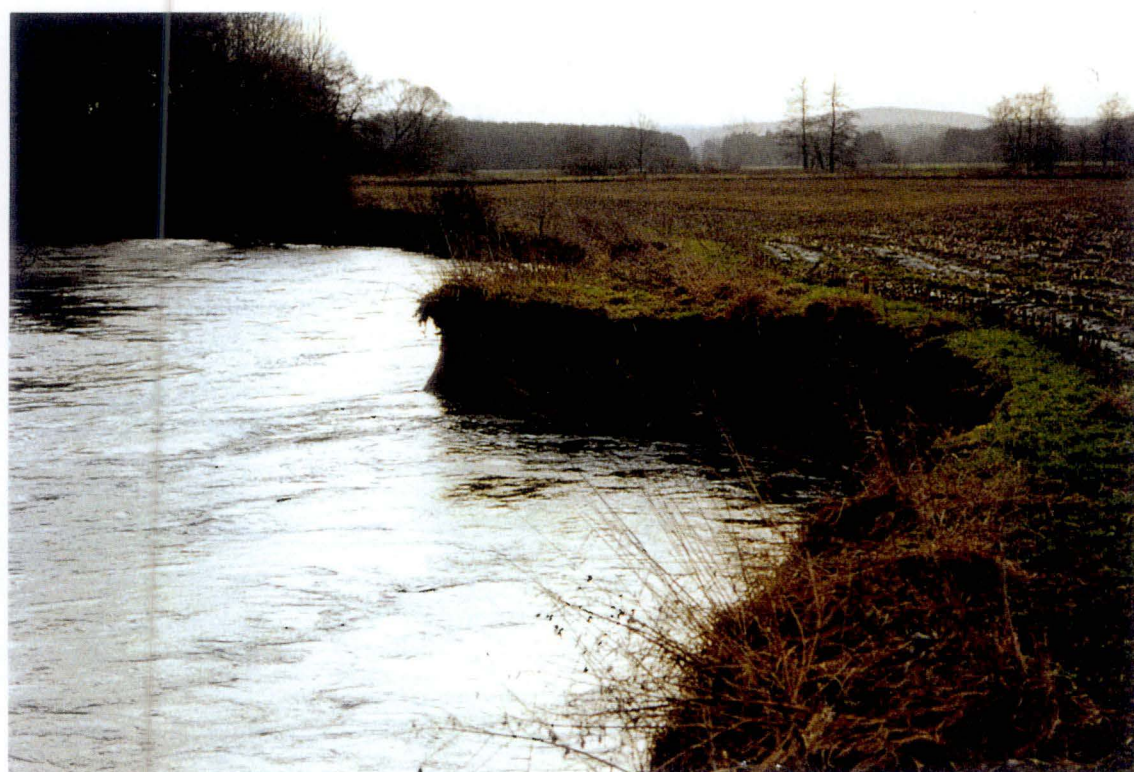
Figure 13 : Berge érodée de la Lesse à Villers-sur-Lesse (1997)

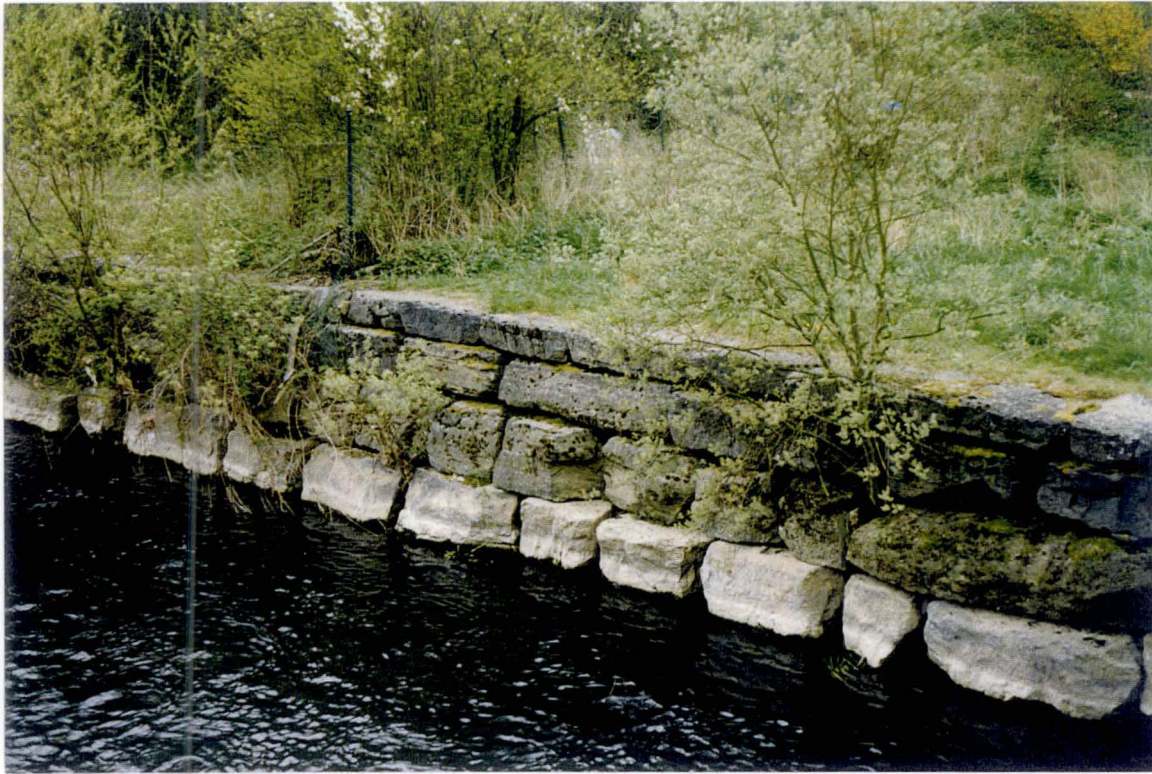
Figure 15 : Enrochement d'une berge de la Lomme.

Nous avons le cas des enrochements en vrac, ceux-ci permettent également une faible reprise de la végétation de façon naturelle, au contraire du mur où, en général, il faut placer les boutures désirées entre les blocs de pierres. Si la quantité et la taille des pierres déposées sont importantes, le risque d'érosion est assez faible; sinon, dans certains cas, les pierres risquent d'être emportées par le courant lors des crues et l'érosion peut se

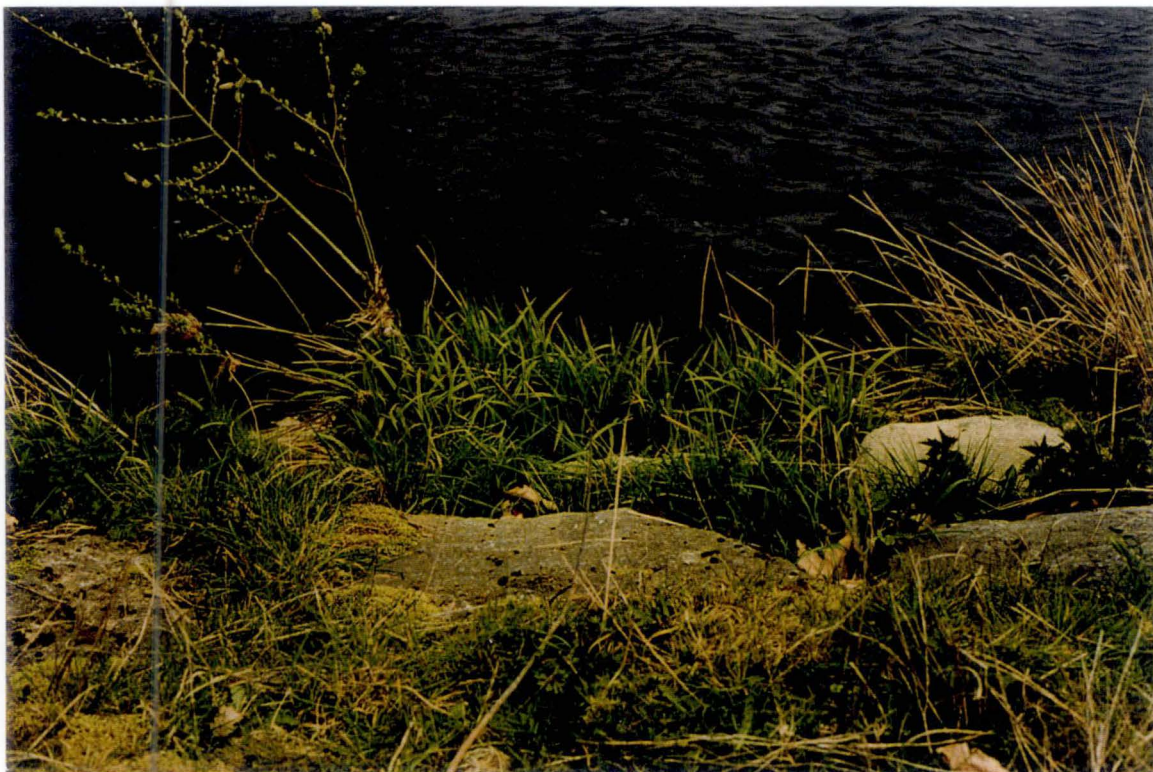
Figure 16 : Enrochement d'une berge de la Lesse entre Villers-sur-Lesse et Ciergnon.

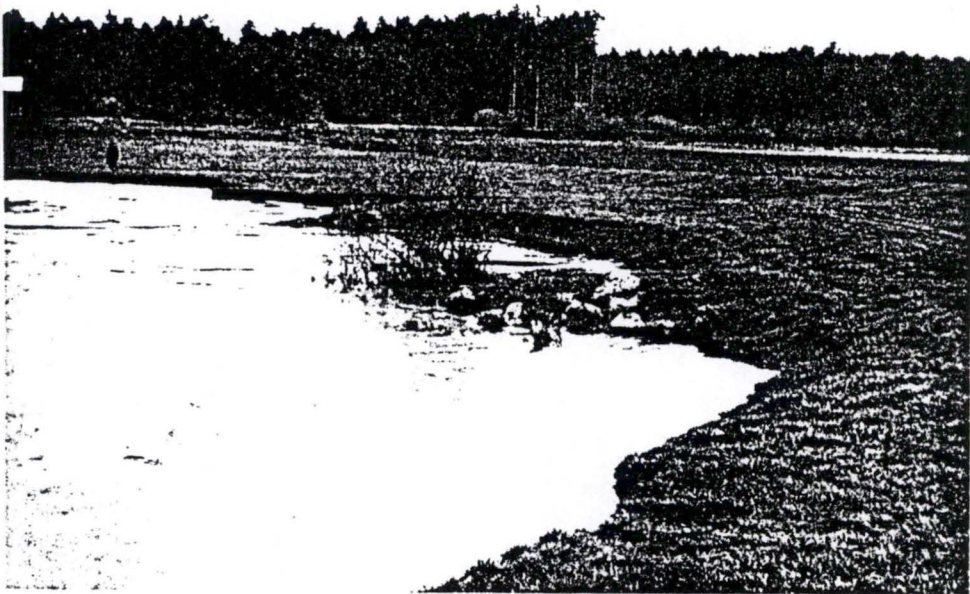
Figure 20 : Progression de l'érosion entre les épis observée en mars 1977
(Anonyme, 1980).

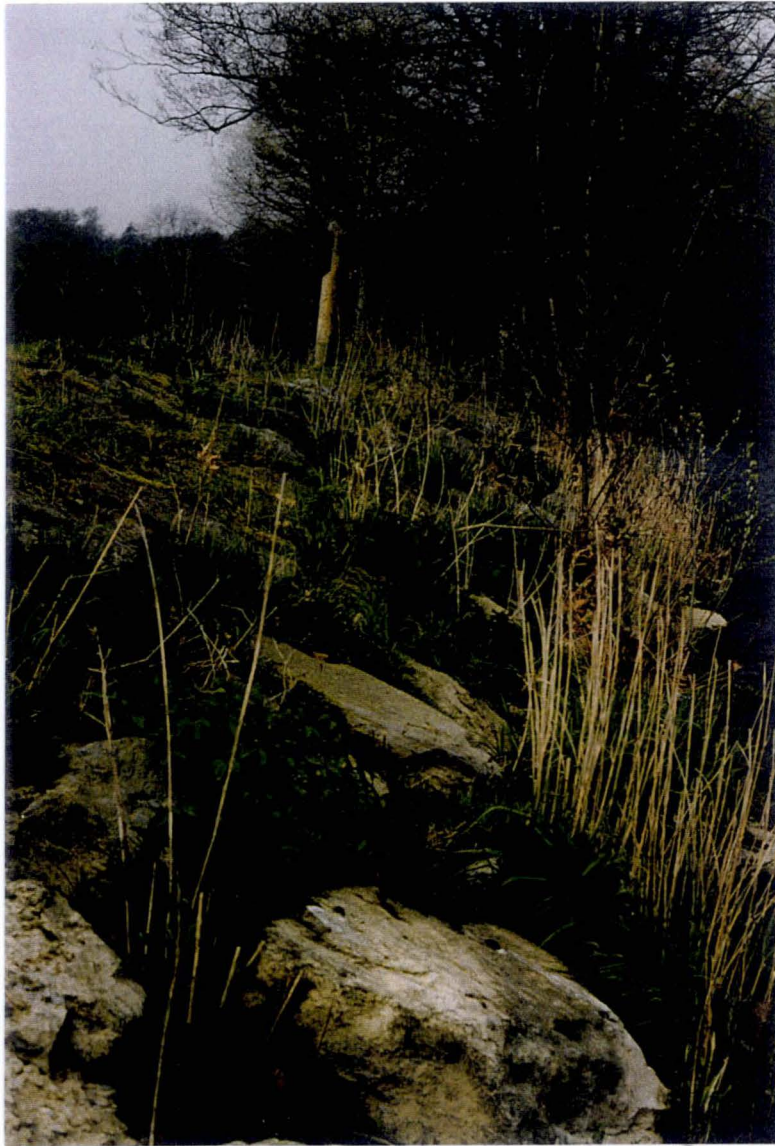
Figure 21 : Enrochement de berges sur la Lesse entre Villers-sur-Lesse et Ciergnon.

On a pu observer que quelques cailloux seuls ne pouvaient rien contre l'érosion (les aulnes sont contournés), mais que c'est bien un ensemble de pierres qui peut combattre ce

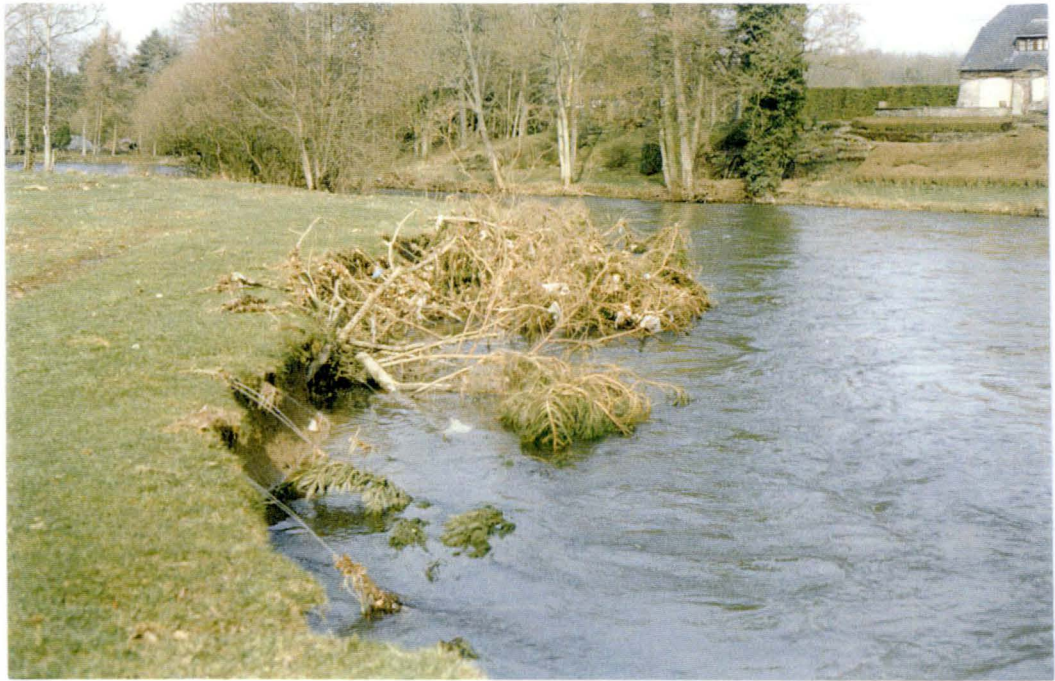
Figure 22 : Peigne réalisé en printemps 1997 à Lessive.

Ces peignes créent des séparations dans le flot qui passe à travers les branches; la vitesse d'écoulement en est réduite. L'eau devient moins turbulente, de ce fait, les matières flottantes et les sédiments fins en suspension peuvent se déposer. Les endroits creux sont normalement rapidement comblés. Il sera ensuite plus facile d'exécuter un aménagement avec des plantes capables de rejets qui remplacent les arbres en décomposition. (des plants d'aulnes viennent juste d'être installés contre la berge) (Figure 22).

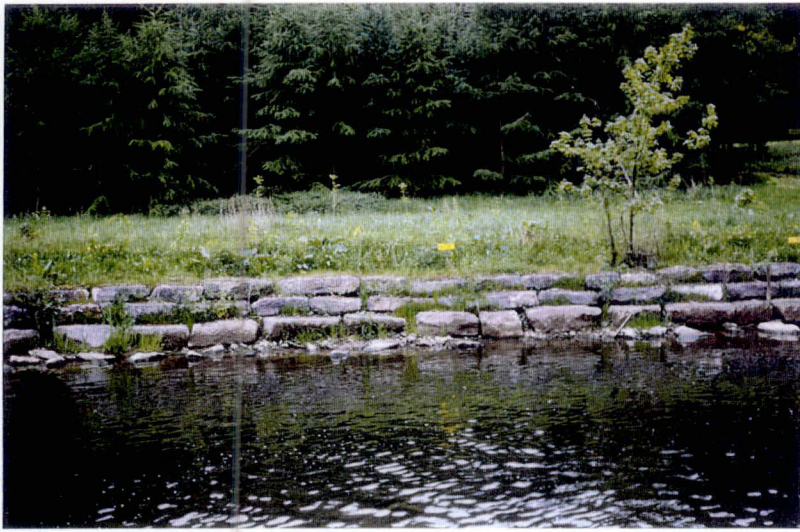
Figure 24 : Représentation du premier sous-secteur de Furfooz (1997).

L'aménagement de ce sous-secteur repose donc sur l'emploi combiné du génie végétal et de matériaux minéraux. La largeur générale (distance entre le pied de berge et le haut de la berge) de ce sous-secteur est de l'ordre de 5-7 mètres (Figures 24 et 25).

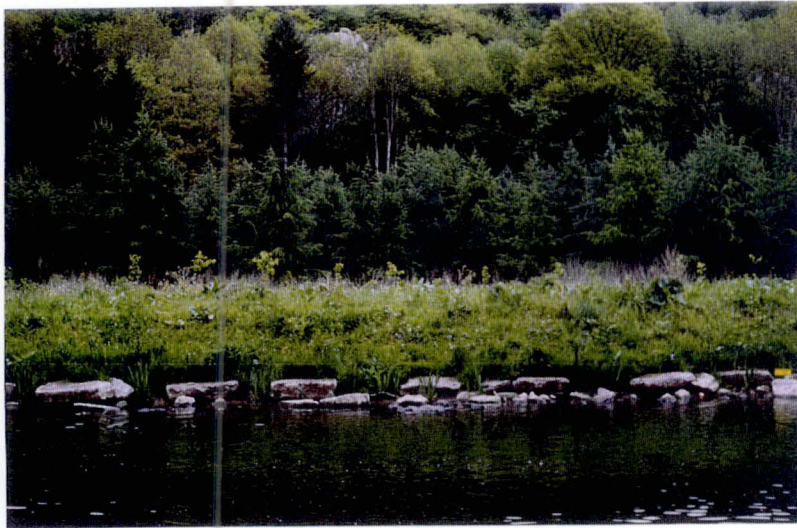
Figure 26 : Représentation du deuxième sous-secteur de Furfooz (1997).

Le talus est consolidé à l'aide de géotextile et aménagé comme en F.1. En bas de la berge, deux rangées d'aulnes ont été plantées (Figures 26 et 27).

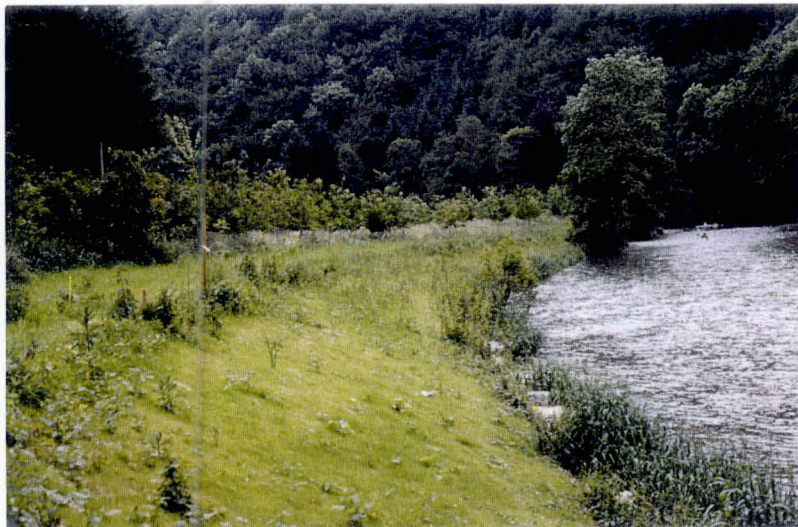
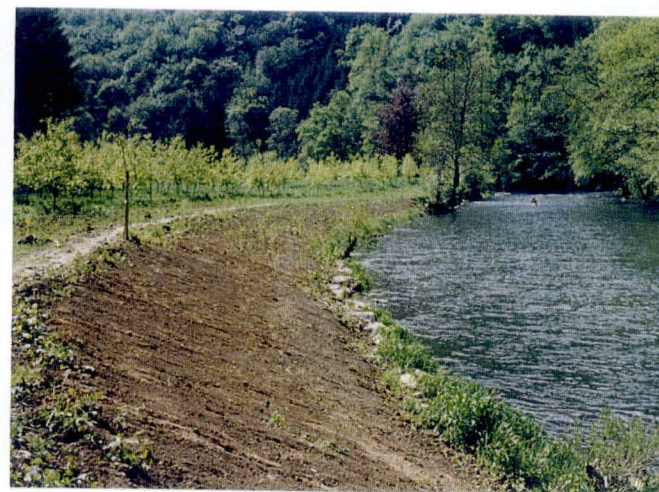
Figure 28 : Représentation du troisième sous-secteur suivi du deuxième sous-secteur de Furfooz, après l'aménagement (1997).

Figure 29 : Représentation du troisième sous-secteur et du deuxième sous-secteur de Furfooz, pendant l'aménagement (1997).

L'aménagement diffère de F.1. et F.2. par l'utilisation exclusive du génie végétal. Ce sous-secteur présente une largeur moyenne de berge de 7-8 m (Figures 28 et 29).

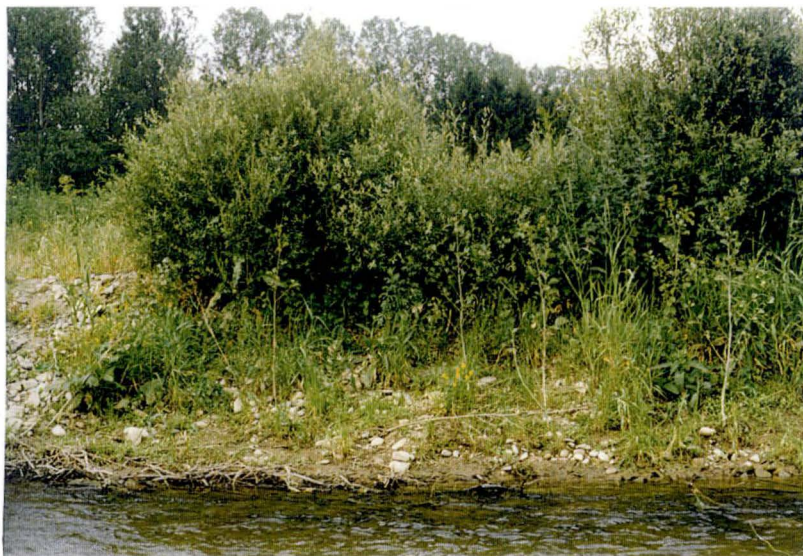
Figure 31 : Représentation du bas de la berge du premier sous-secteur de Villers-sur-Lesse (1997).

- La première partie comprend les trois mètres depuis le contact eau-terre vers le haut du talus. Elle est caractérisée par une pente assez forte et un substrat riche en galets. Les semences utilisées dans le bas de la berge sont du mélange n° 1. C'est ici qu'une

rangée de vieux saules ont malheureusement été coupés lors des travaux, pour permettre le passage des machines; les souches laissées en place ont néanmoins donné des rejets vigoureux après quelques mois (Figure 31).

En ce qui concerne les végétations ligneuse et herbacée, on a pu noter, en général, une bonne reprise (Figure 31) :

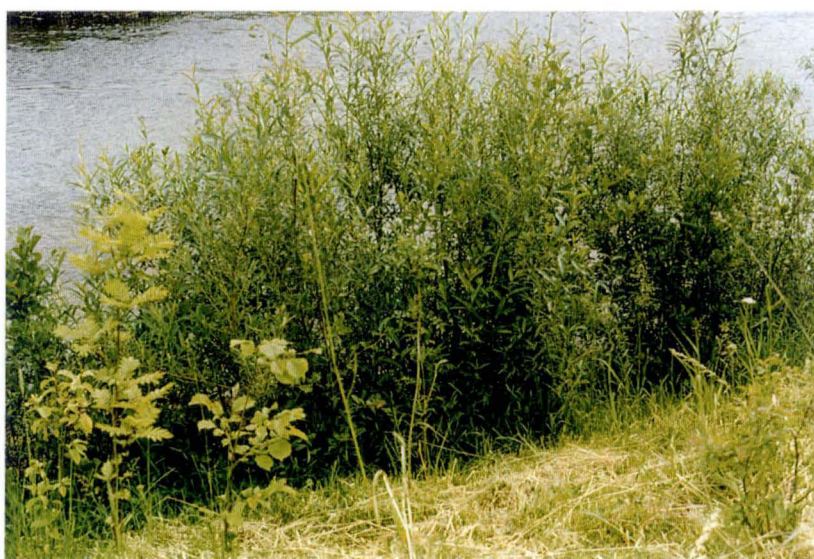
Figure 32 : Le fascinage (vue du haut) du deuxième sous-secteur de Villers-sur-Lesse (1997).

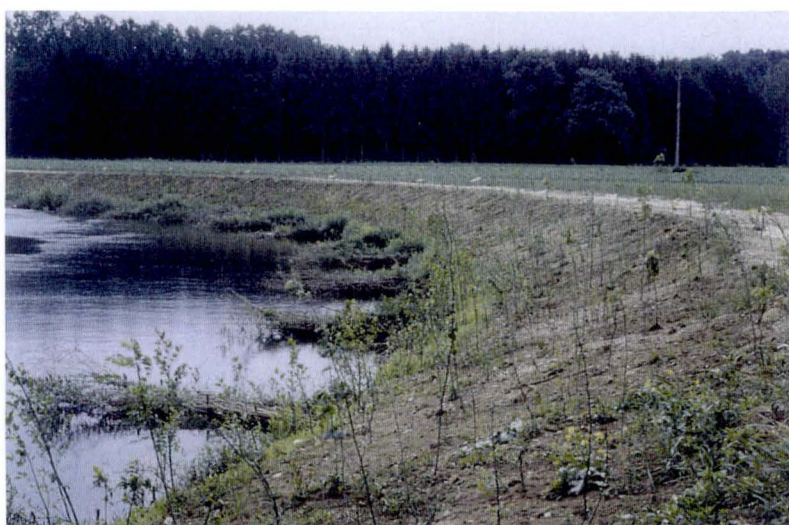
Figure 33 : Représentation du troisième sous-secteur de Villers-sur-Lesse (1997).

Le talus, de type 6/4, est également recouvert de géotextile, ensemencé avec du mélange n° 2 et planté de ligneux (Figure 33).

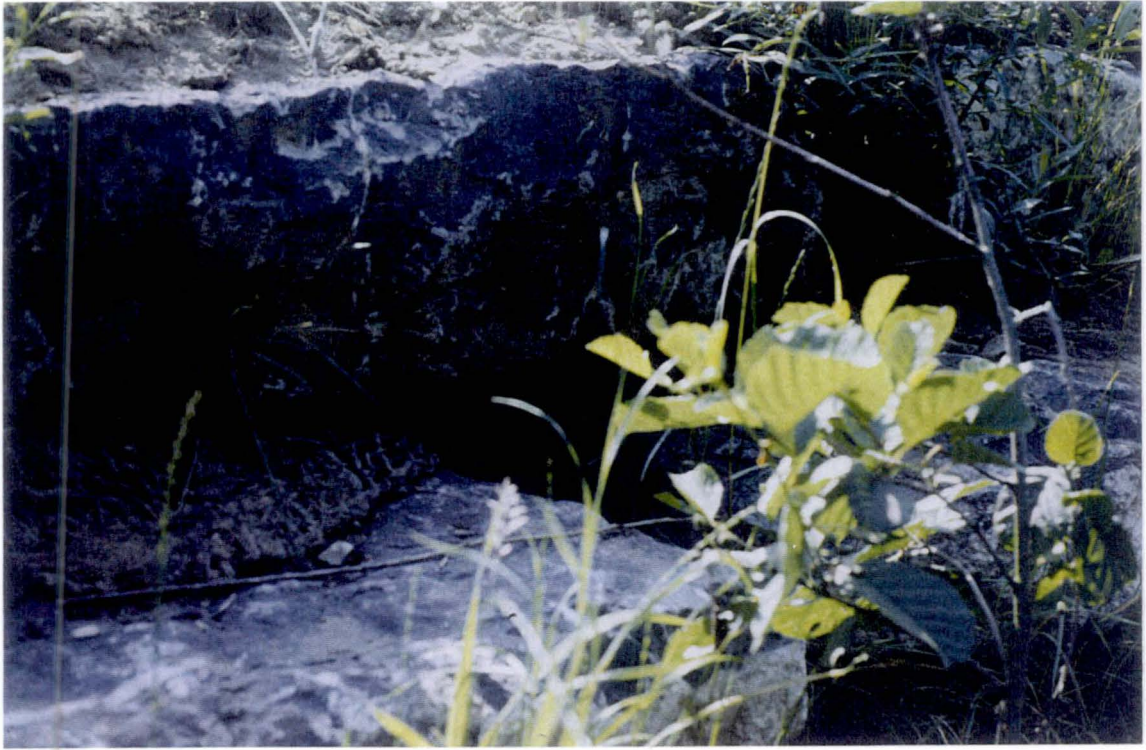
Figure 34 : Photo montrant l'érosion entre les blocs de pierres du premier sous-secteur à Furfooz (printemps 1997).

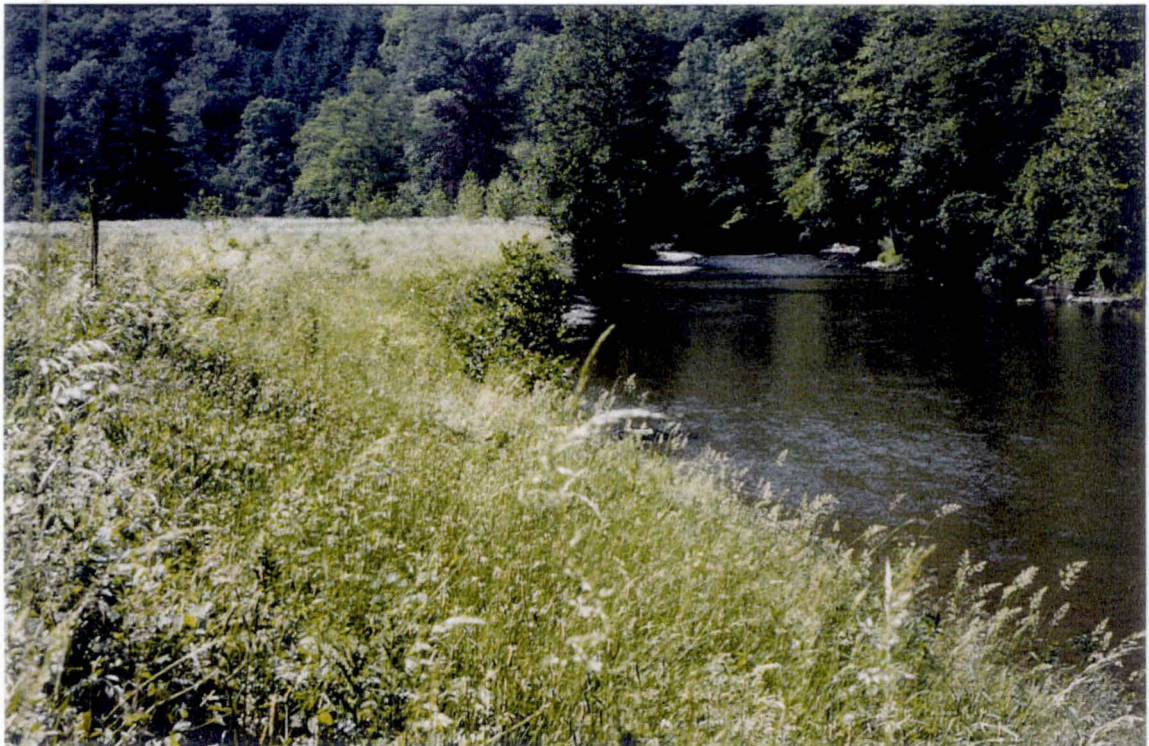
Figure 35 : Photo montrant la stabilité de la berge des sous-secteurs 3 et 4 à Furfooz (printemps 1997).

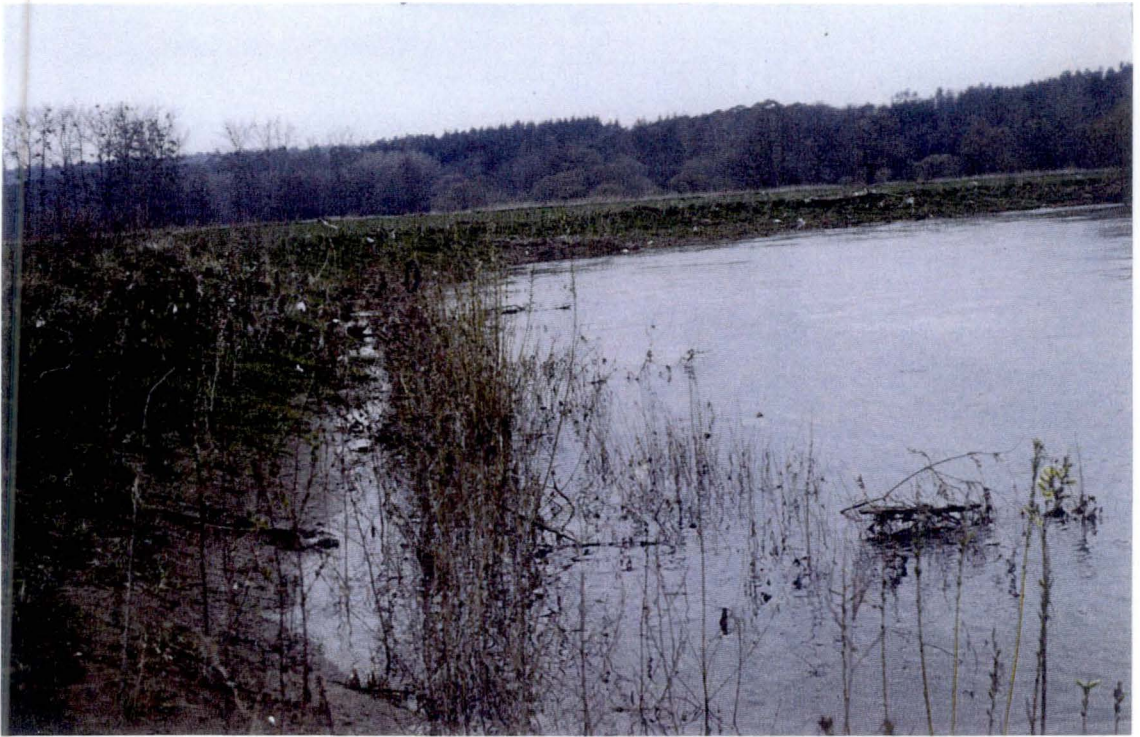
Figure 36 : Photo représentant le deuxième sous-secteur de Villers-sur-Lesse lors des crues (1997).

Dans le cas de l'aménagement du deuxième sous-secteur, on a pu observer une évolution progressive en bas de berge. En effet lors des crues, pratiquement tous les rejets de saules provenant de la fascine (hauteur de 100-150 cm), ainsi que les aulnes plantés à leur suite furent immergés. Un important dépôt de matières fines (20-30 cm), recouvrant l'ensemble du fascinage, fut remarqué après la baisse du niveau d'eau. Ainsi, juste avant la reprise de la végétation, on pouvait remarquer ce dépôt de terre au-dessus des branches de saules formant la fascine. Il serait donc intéressant de continuer le suivi, entre autre, pour observer la végétation qui va se développer au dessus de ce dépôt. On peut ajouter que les plantations ligneuses et herbacées ont dans l'ensemble bien repris, et que le géotextile est toujours bien dissimulé par la couche de terre et la végétation (Figures 36 et 37)

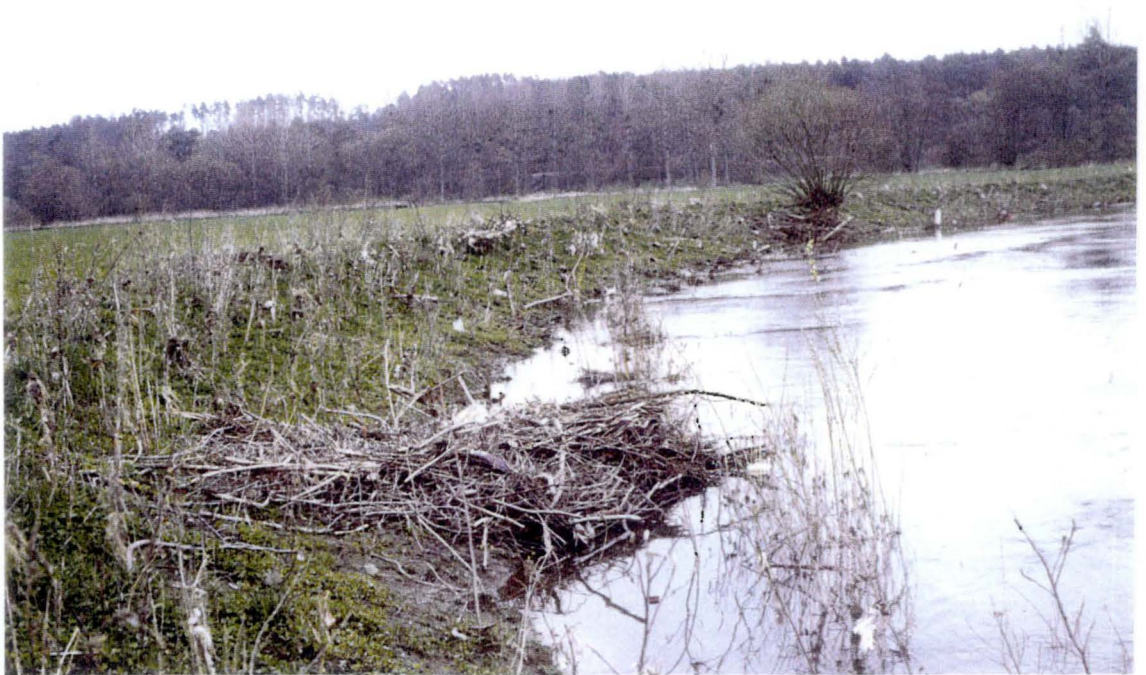
Figure 38 : Photo représentant les branches accumulées au niveau du troisième sous-secteur lors des crues.

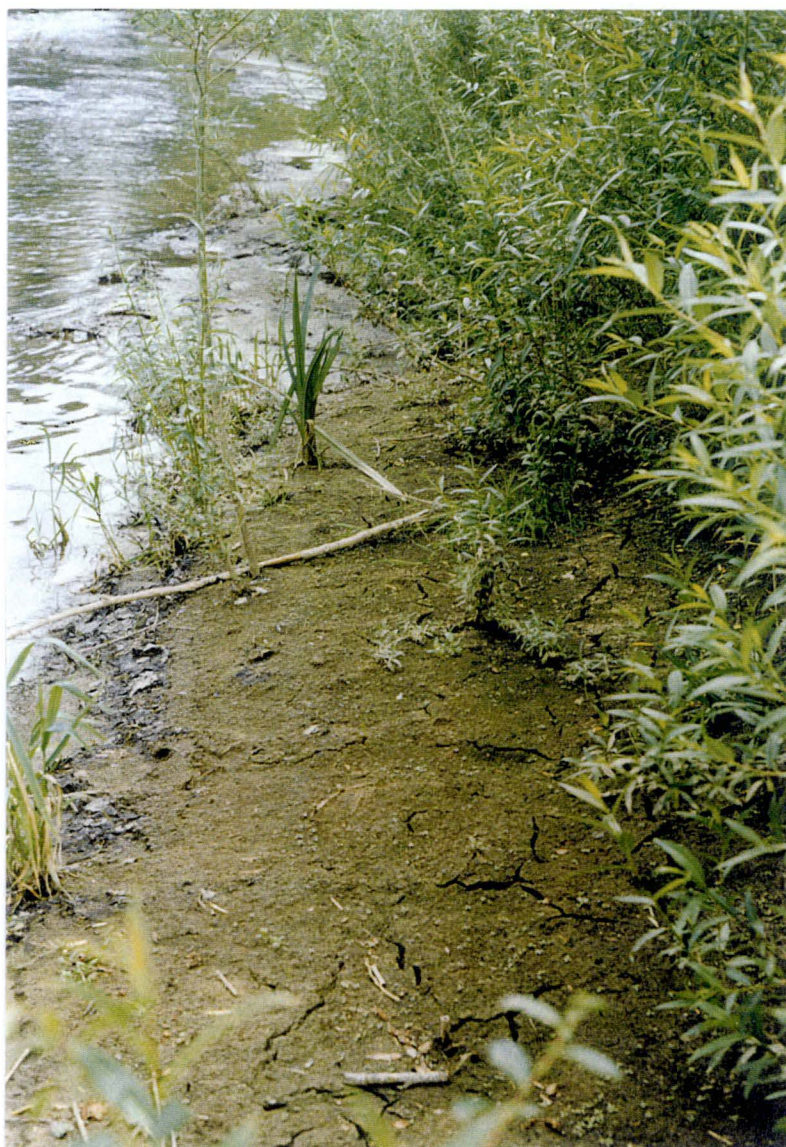
Figure 37 : Photo représentant le dépôt de matière fine, après les crues, au niveau du fascinage à Villers-sur-Lesse

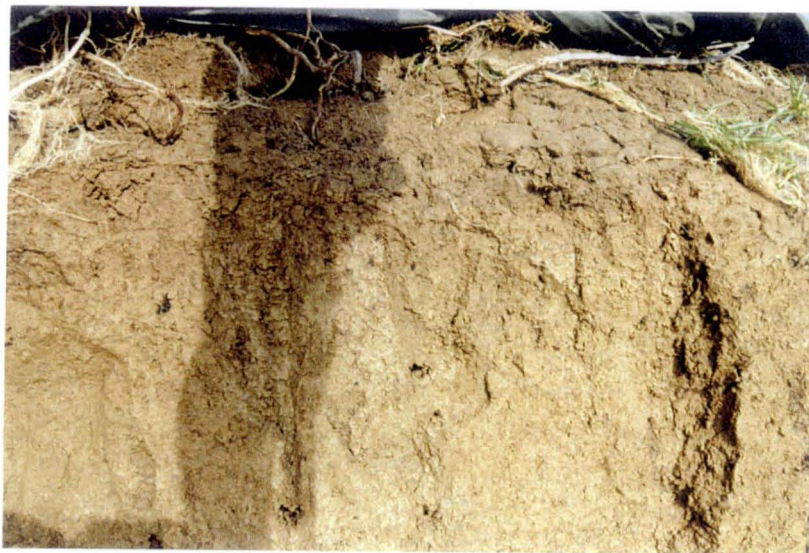
Figure 43 : Type de sol observé pour la berge érodée à Villers-sur-Lesse.

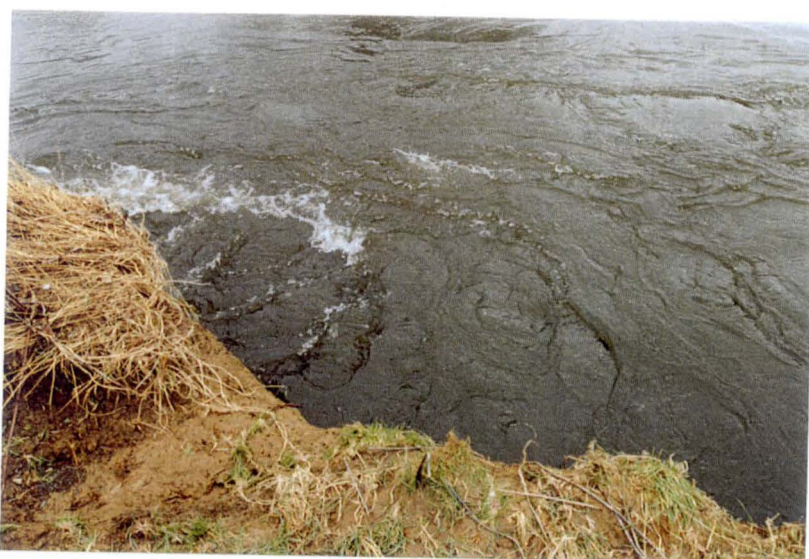
Figure 44 : Représentation de la force érosive du courant contre la berge.

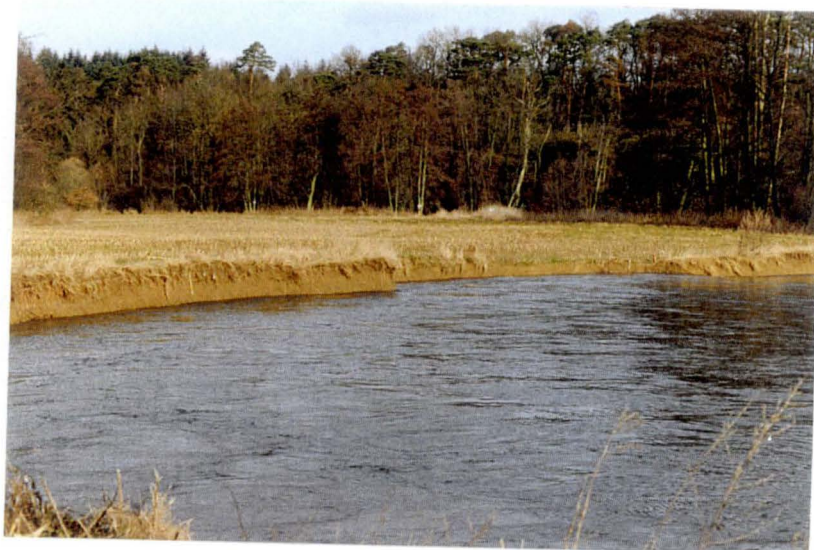
Figure 45 : Photo illustrant la zone la plus érodée à Villers-sur-Lesse.
