MASTER EN SCIENCES BIOLOGIQUES DES ORGANISMES ET ÉCOLOGIE

Bilan de l'utilisation des techniques végétales pour la stabilisation des berges en Wallonie

Mémoire de licence en Sciences Biologiques

Août 1998

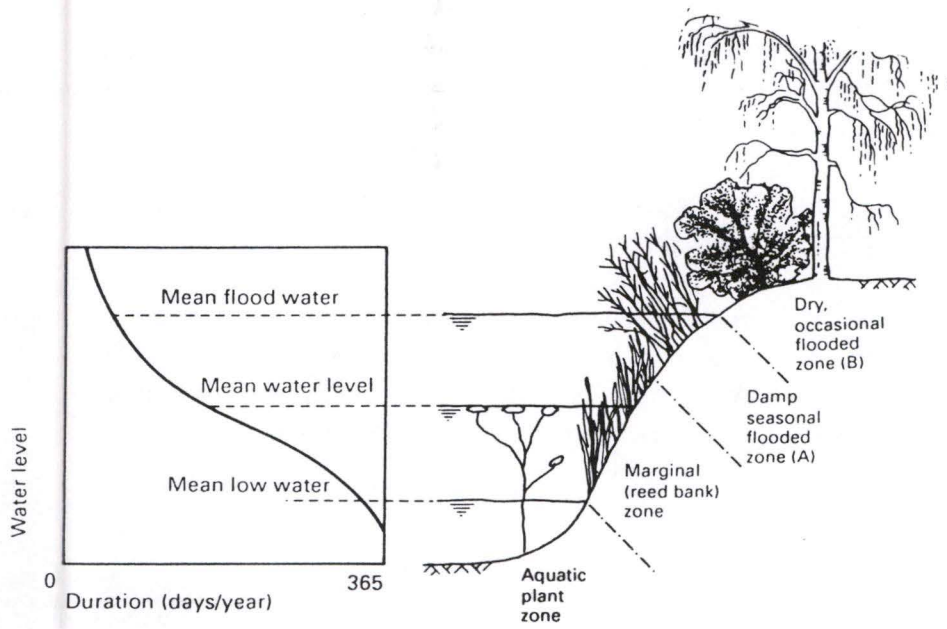
Figure 5 : Localisation des végétaux sur la berge (d'après Seibert, 1968 in Hemphill 1994)

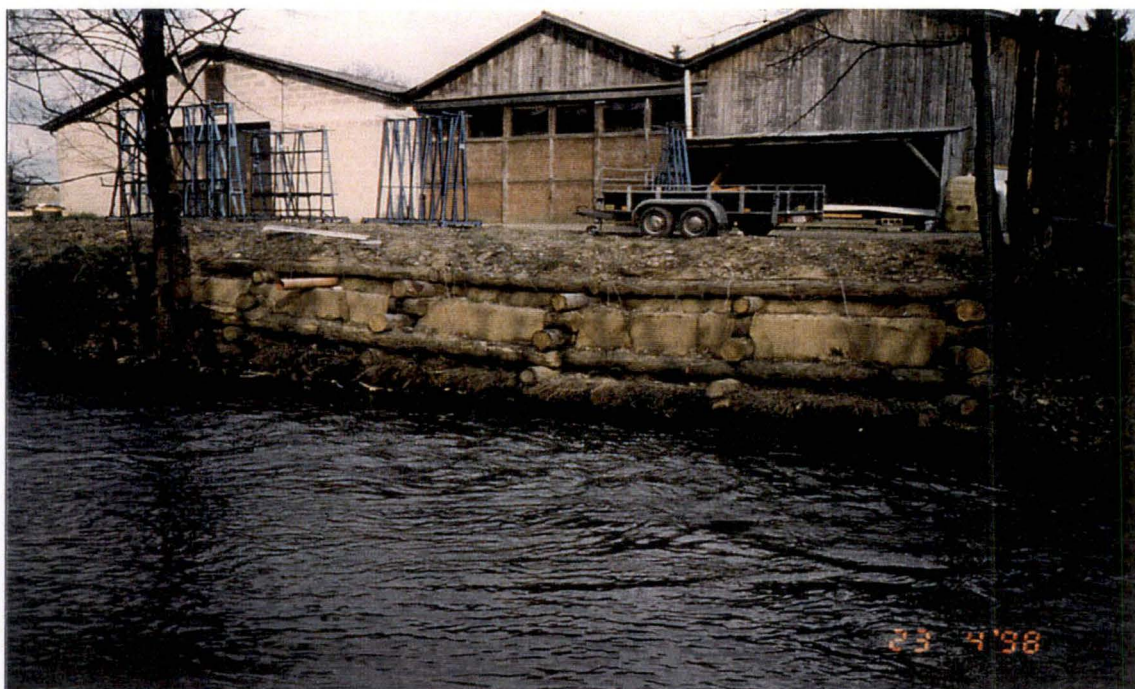
Photo 1: Le caisson de Schönberg sur l'Our (Avril 98)

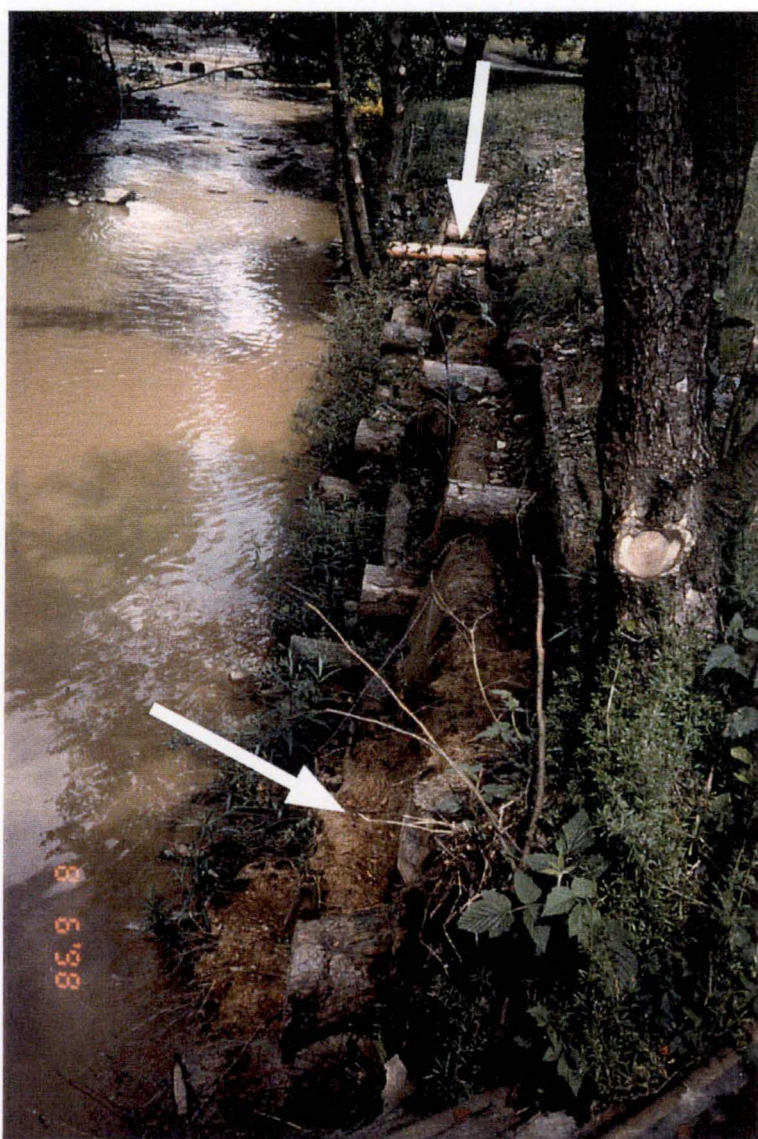
Photo 2: Les flèches montrent les déchets de jardinage et tuyau d'évacuation se trouvant sur le caisson de Schönberg (Juin 98)

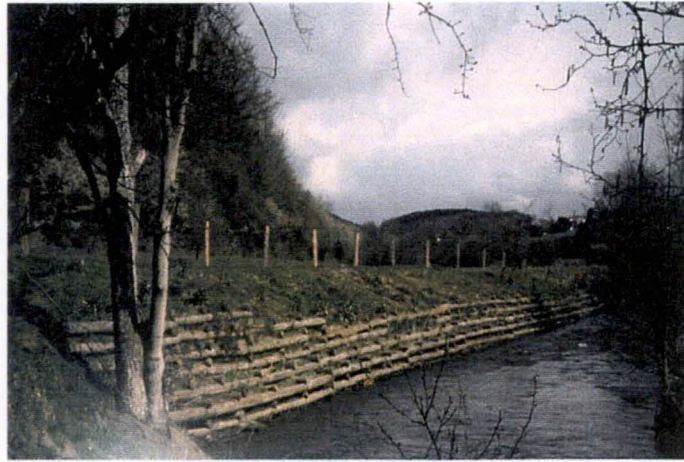
Photo 3: Le caisson de Petigny sur l'Eau Noire

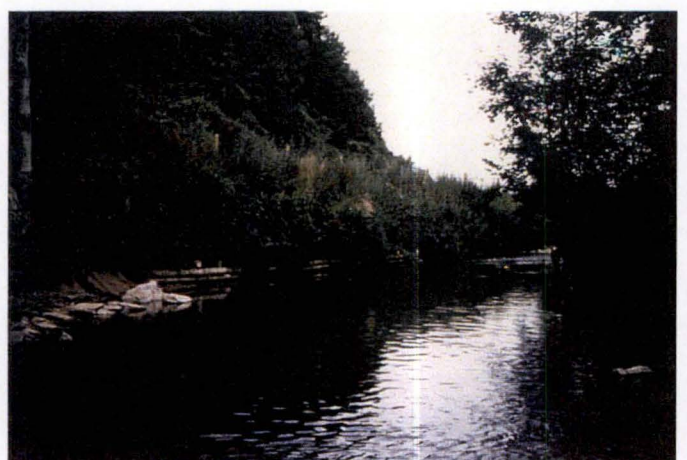
Photo 6: Recouvrement végétal du caisson en Juillet 98.

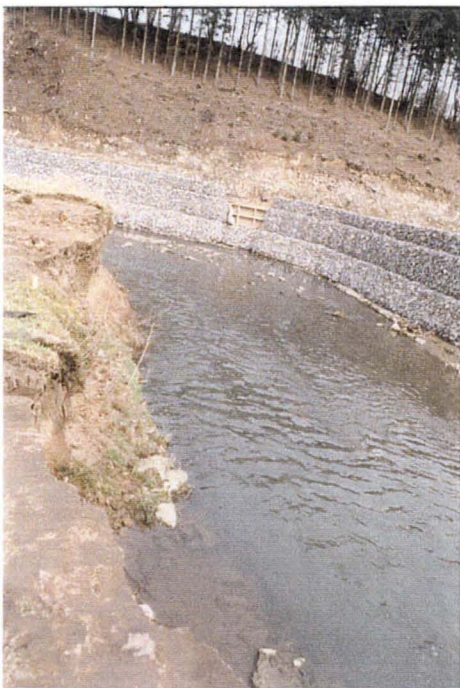
Photo 7: Etat de la berge à Plombières sur la Gueule avant les travaux (1996)

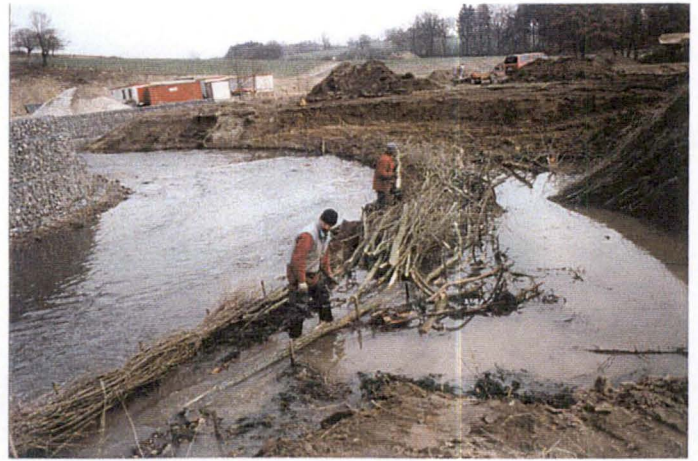
Photo 8: Réalisation des fascines à Plombières (Avril 1996)

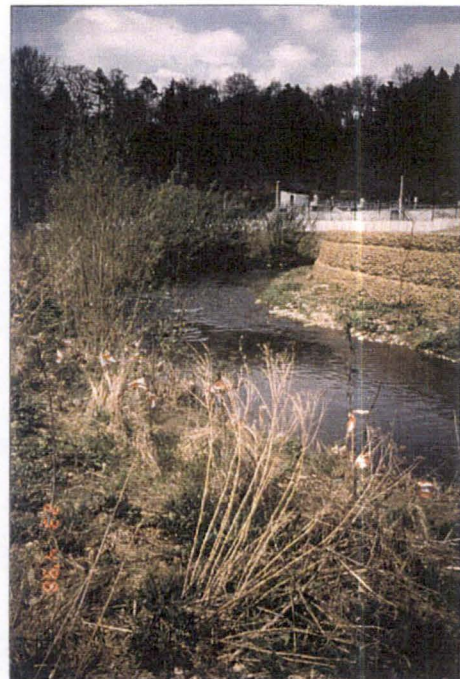
Photo 9: Développement végétal de la berge de Plombières en Avril 1998 (Vue de la berge)

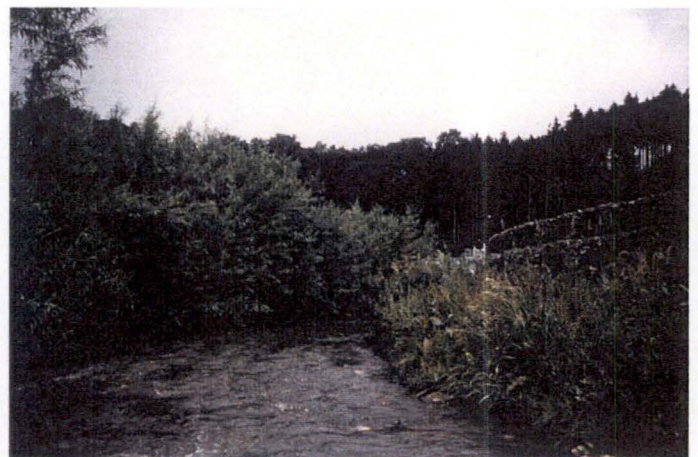
Photo 11: Développement végétal de la berge de Plombières en Juin 1998 (Vue du cours d'eau)

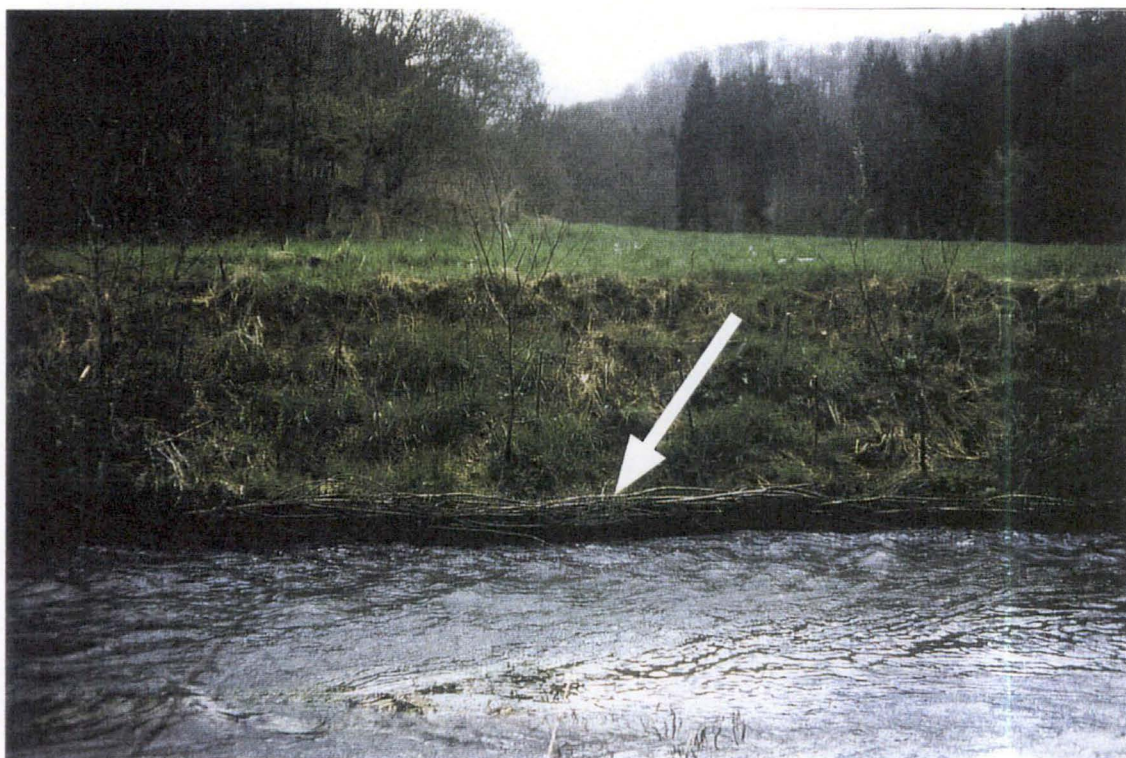
Photo 12: La flèche indique la réalisation des fascines à Ouffet sur le Néblon (Mars 1998).

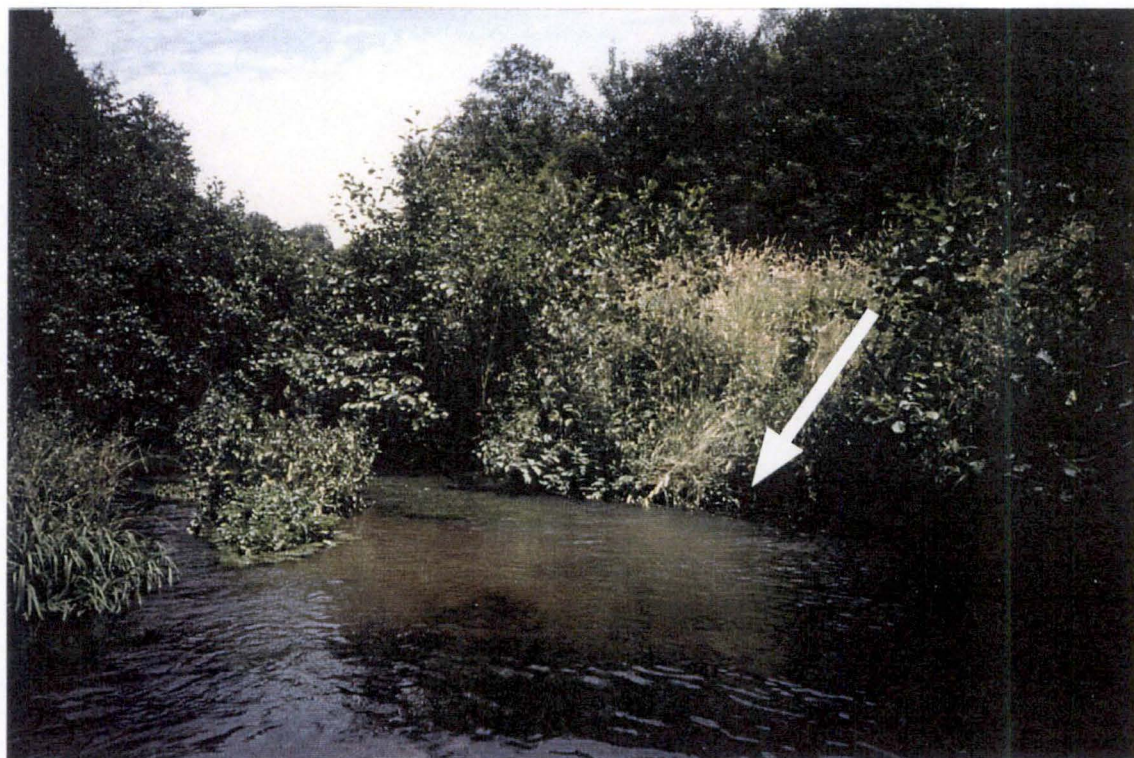
Photo 13: La flèche indique l'évolution végétal de la fascine de Ouffet sur le Néblon (Juin 1998).

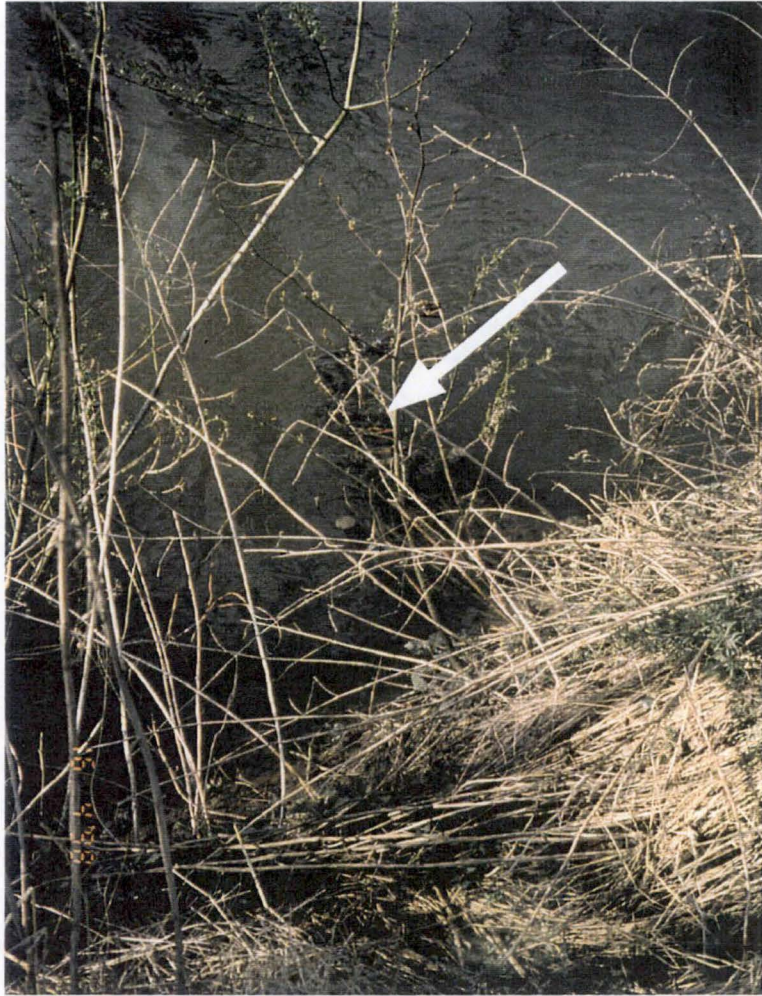
Photo 14: La flèche montre un épis faisant partie de l'aménagement effectué sur la Mehaigne à Fumal.

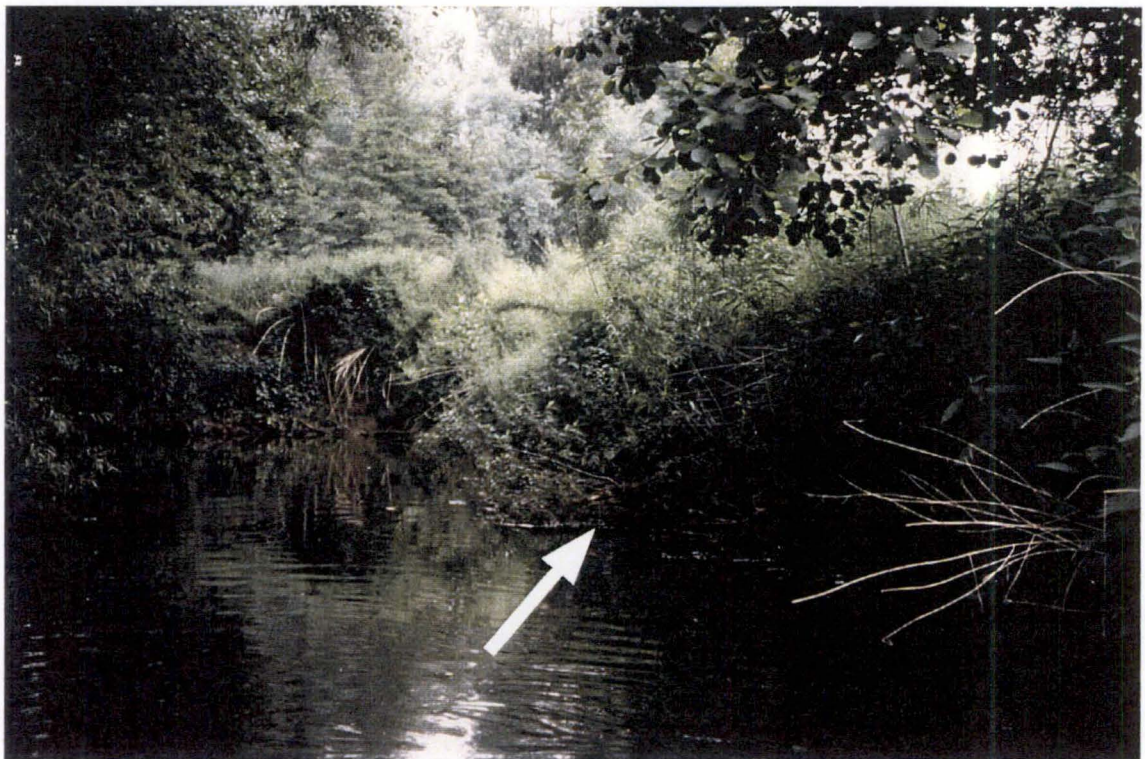
Photo 15: La flèche montre l'aménagement réalisé à l'aide d'épis sur la Mehaigne à Fumal.

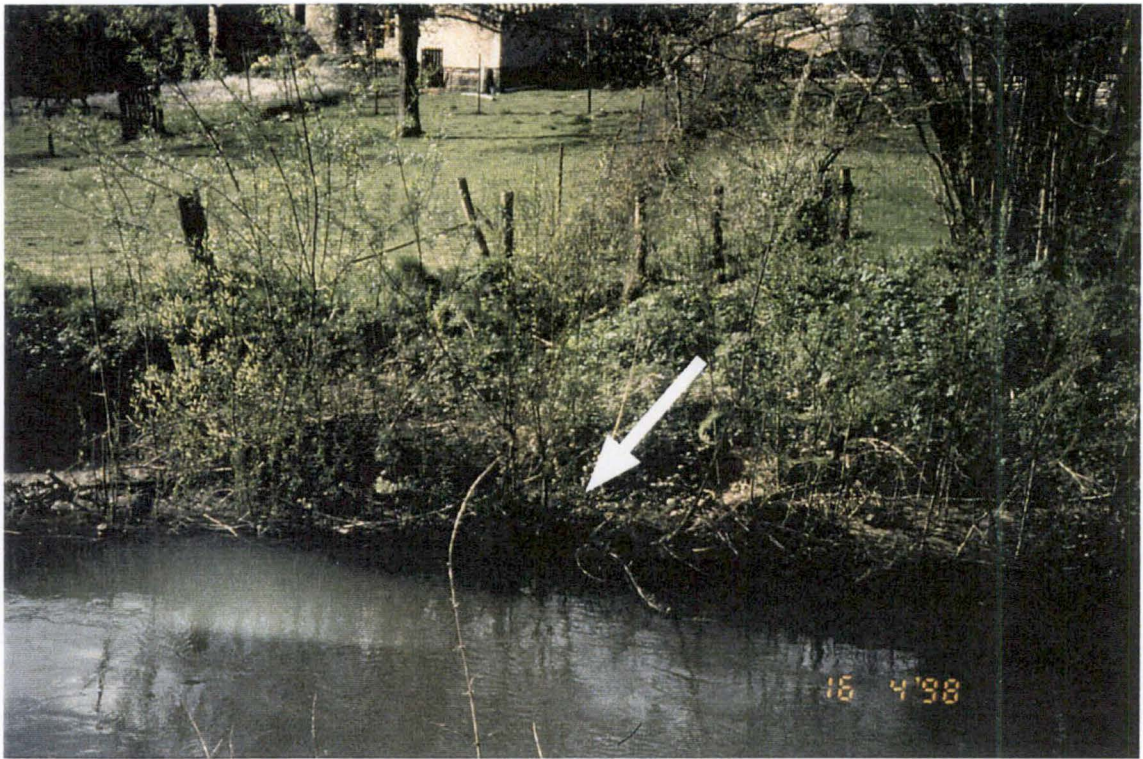
Photo 16: La flèche montre un peigne aménagé sur la Mehaigne à Fumal (Avril 98)

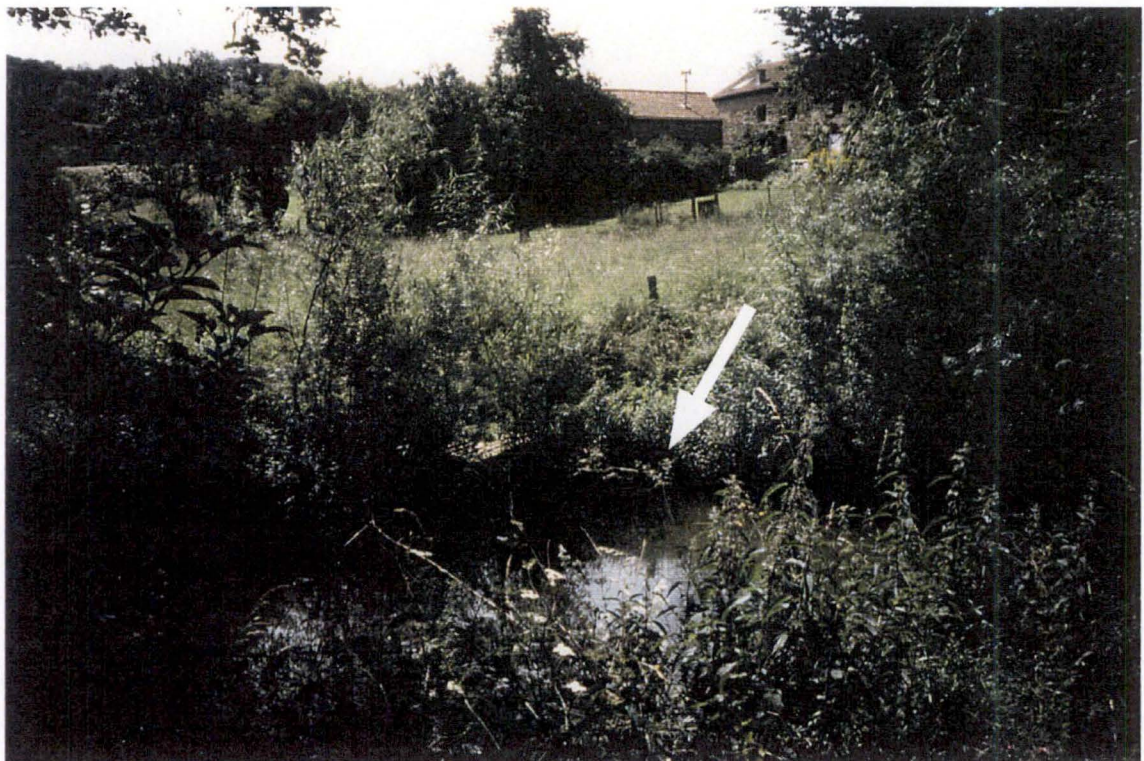
Photo 17: La flèche montre l'évolution végétale du peigne de Fumal (Juin 98)

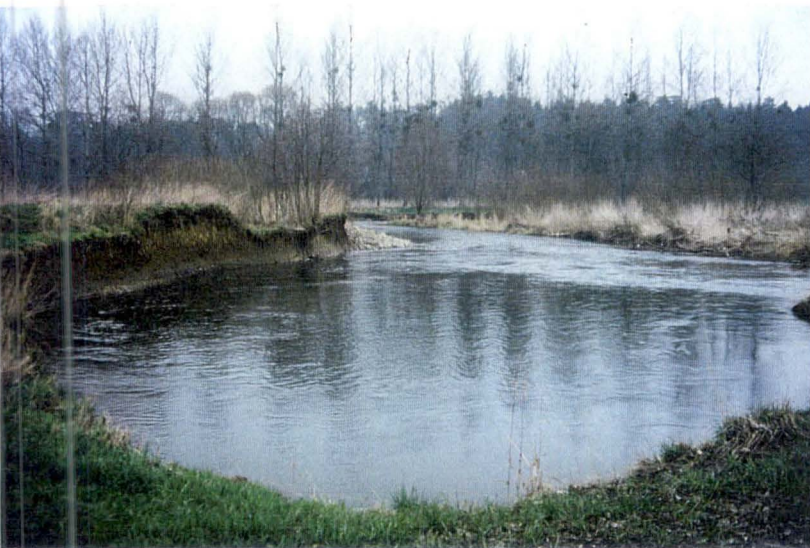
Photo A1 : Erosion régressive à Villers sur Lesse, sur la Lesse

La dégradation des berges est souvent due au phénomène d'érosion. On parle d'érosion lorsqu'un agent physique agit sur un matériau solide de telle sorte qu'il entraîne sa fragilisation et son usure (Activitae, 1995). Cette érosion peut être progressive si l'approfondissement du lit se fait vers l'aval, et régressive, si le creusement se propage vers l'amont (Vieban, 1986) (annexe 1, photo A1).
